# Параметризация сильных исторических землетрясений по состоянию старинной застройки в горной части Северной Осетии (на примере поселения Цагат Хинцаг, долина реки Гизельдон)

**А.М. Корженков, А.А. Аверин, Ю. Бутанаев, Д.Е. Едемский,  
В.Б. Заалишвили, Н. Кошевой, А.С. Ларьков, А.Н. Овсюченко и В.Т. Чшиев**

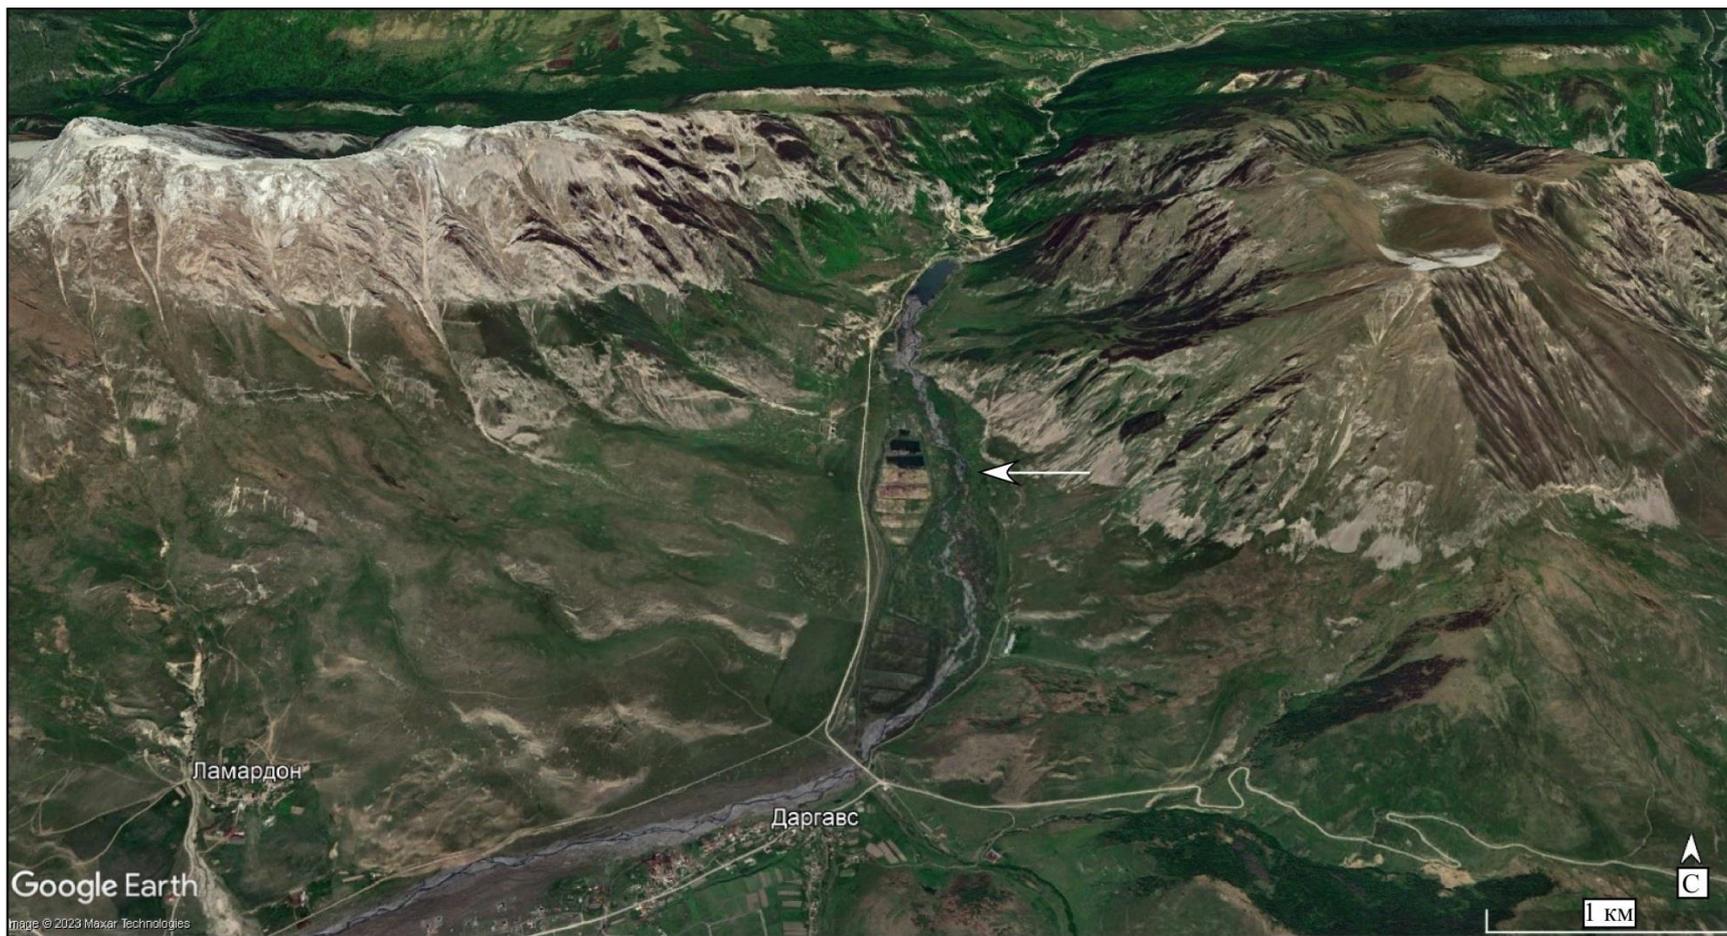
Космический снимок места расположения древнего села Хуссар-Хинцаг. Снимки из открытого доступа в Интернете. Стрелка показывает место расположения древнего поселения. Деталь предыдущего изображения.

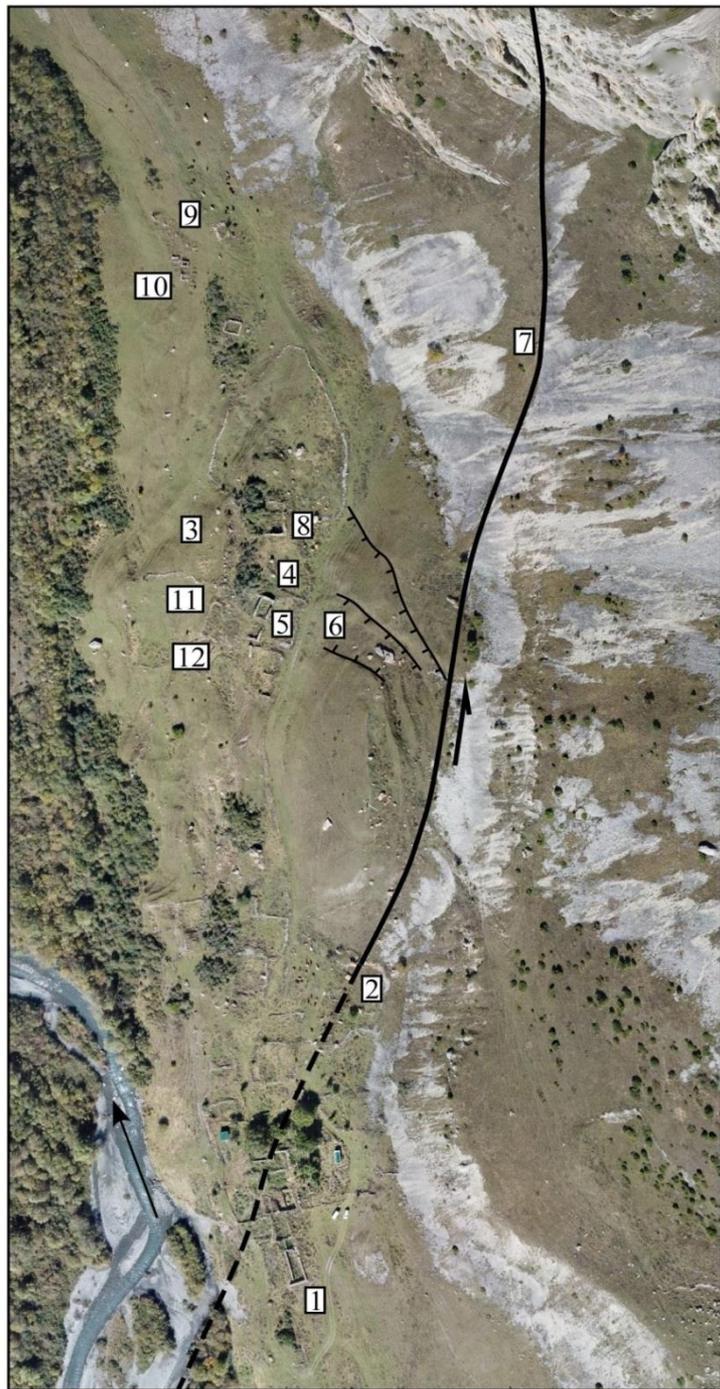
## Снимок с БПЛА поселения Цагат Хинцаг на правом склоне реки Гизельдон

(направление течения реки показано черной стрелкой).

Толстая черная линия – разлом; прерывистая – предполагаемая линия разлома, проходящая через постройки. Линии со штришками – сбросы, образующие грабен в теле древнего скального оползня; штришки показывают падение сместителя. Цифры в прямоугольничках – нумерация наших точек наблюдения.

Цагат Хинцаг («Северное село Хинцаговых» – *осет.*) - расположено на правом склоне долины названной реки (рис. 1) перед ее входом в ущелистый – antecedentный участок долины, пропиленный через Скалистый хребет.

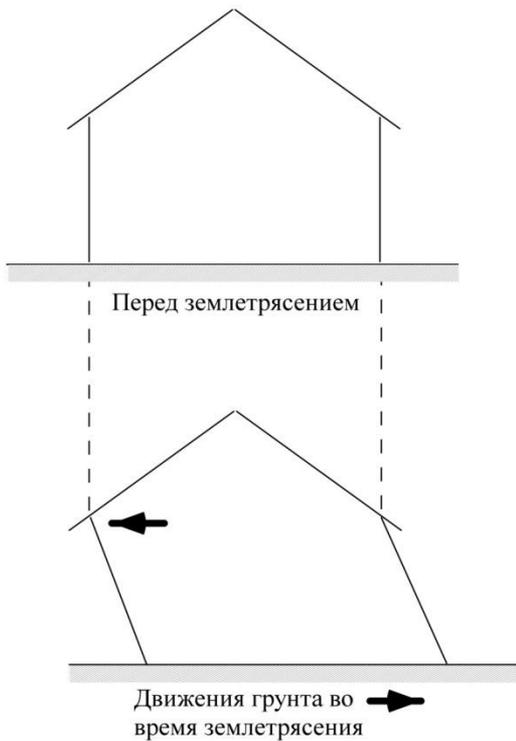
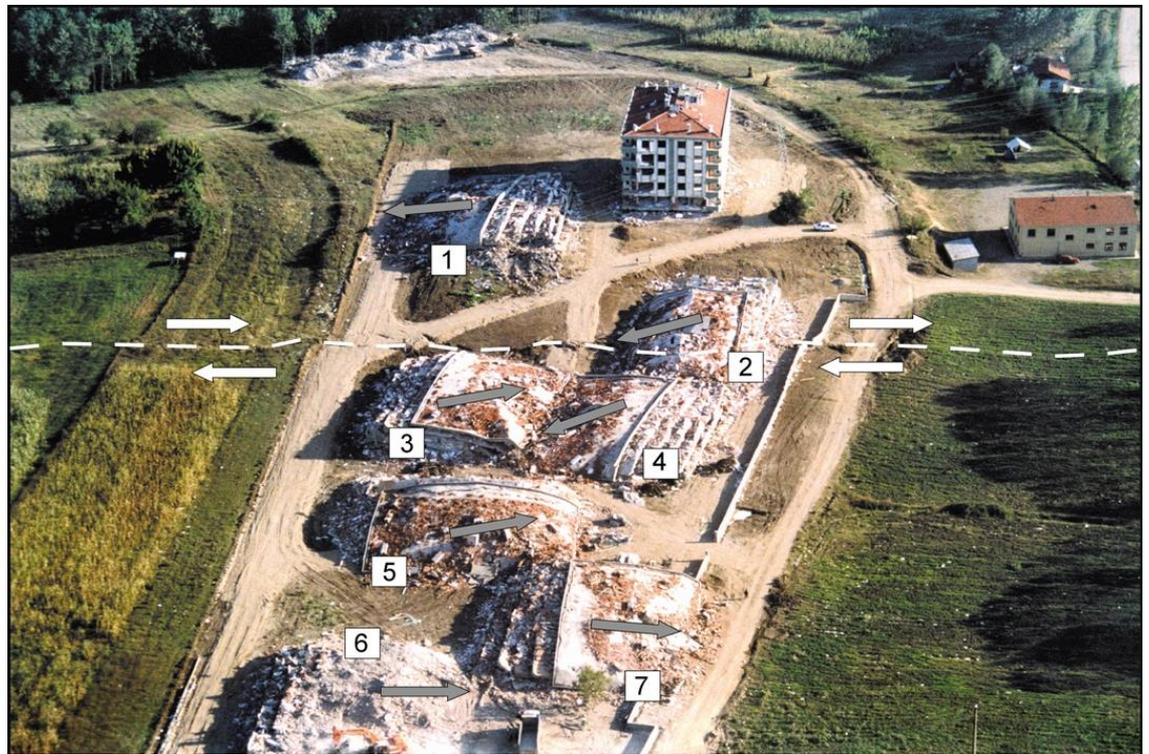
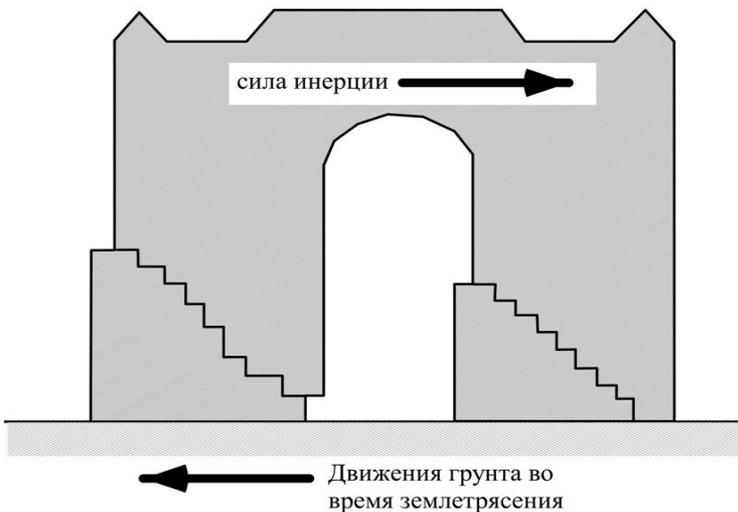
**Наклоны, обрушения и выдвигания верхних частей зданий во время сильных землетрясений.** (а) Схема наклона здания при сильных землетрясениях по [Rapp, 1986], с изменениями. (б) Эпицентральная зона Измитского (Турция, 1999 г.,  $M_w = 7.6$ ) землетрясения. Сейсмический разрыв показан белой прерывистой линией, а направление смещения (правый сдвиг) белыми стрелками. Серые стрелки показывают направление обрушения зданий. Большинство из них (90 %) обрушились в направлении противоположном сеймотектоническим подвижкам. Фото проф. Эрхана Алтунеля. (в) Схематическое изображение смещения верхней части современного памятника на кладбище в селе Бель-Алды в направлении эпицентра Суусамырского ( $M_s = 7.3$ ,  $I_0 = IX-X$ ) землетрясения в Кыргызстане в 1992 г.

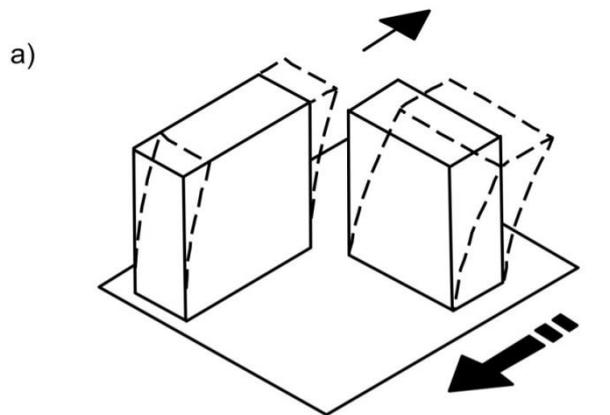
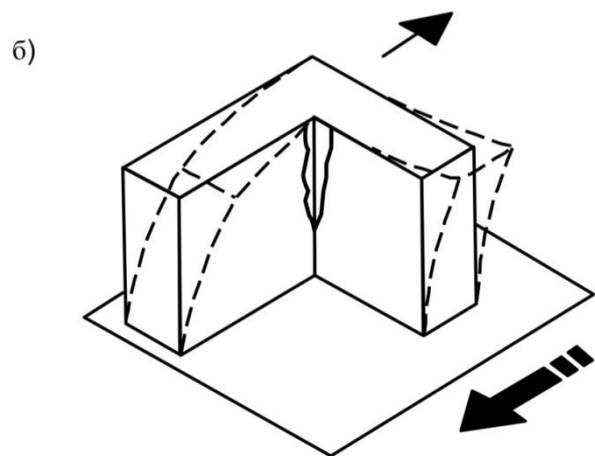
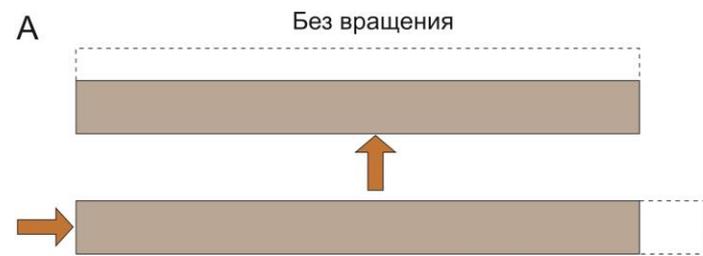
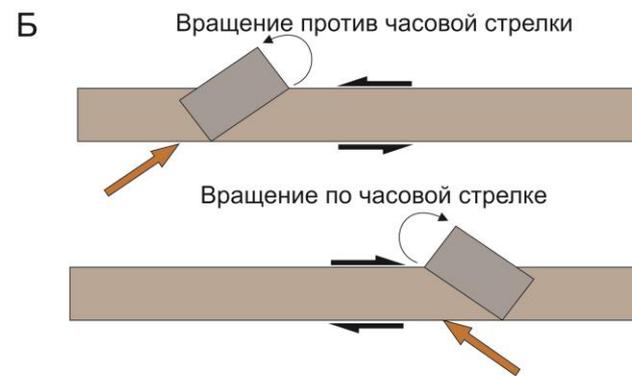
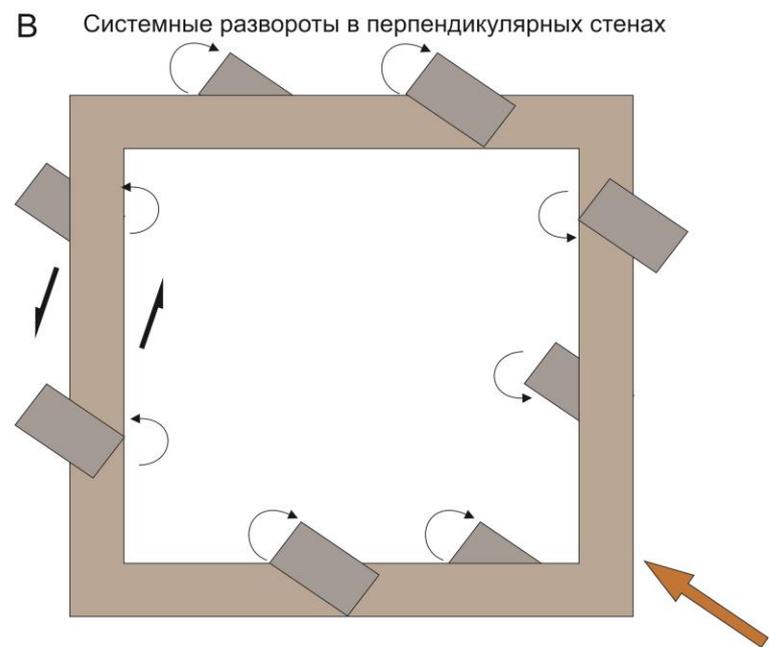
## Модель деформации углов здания во время сильного землетрясения по [Arnold, 1989] с изменениями

**Вращение элементов здания** [после Корженков, Мазор, 2001, с изменениями]: А – сейсмические колебания перпендикулярные к стене не вызывают вращения; В – сейсмические колебания, направленные под углом к стене, приводят к вращению элементов здания; С – сейсмические колебания, действующие вдоль биссектрисы между перпендикулярными стенами здания, вызывает противоположное вращение в этих стенах

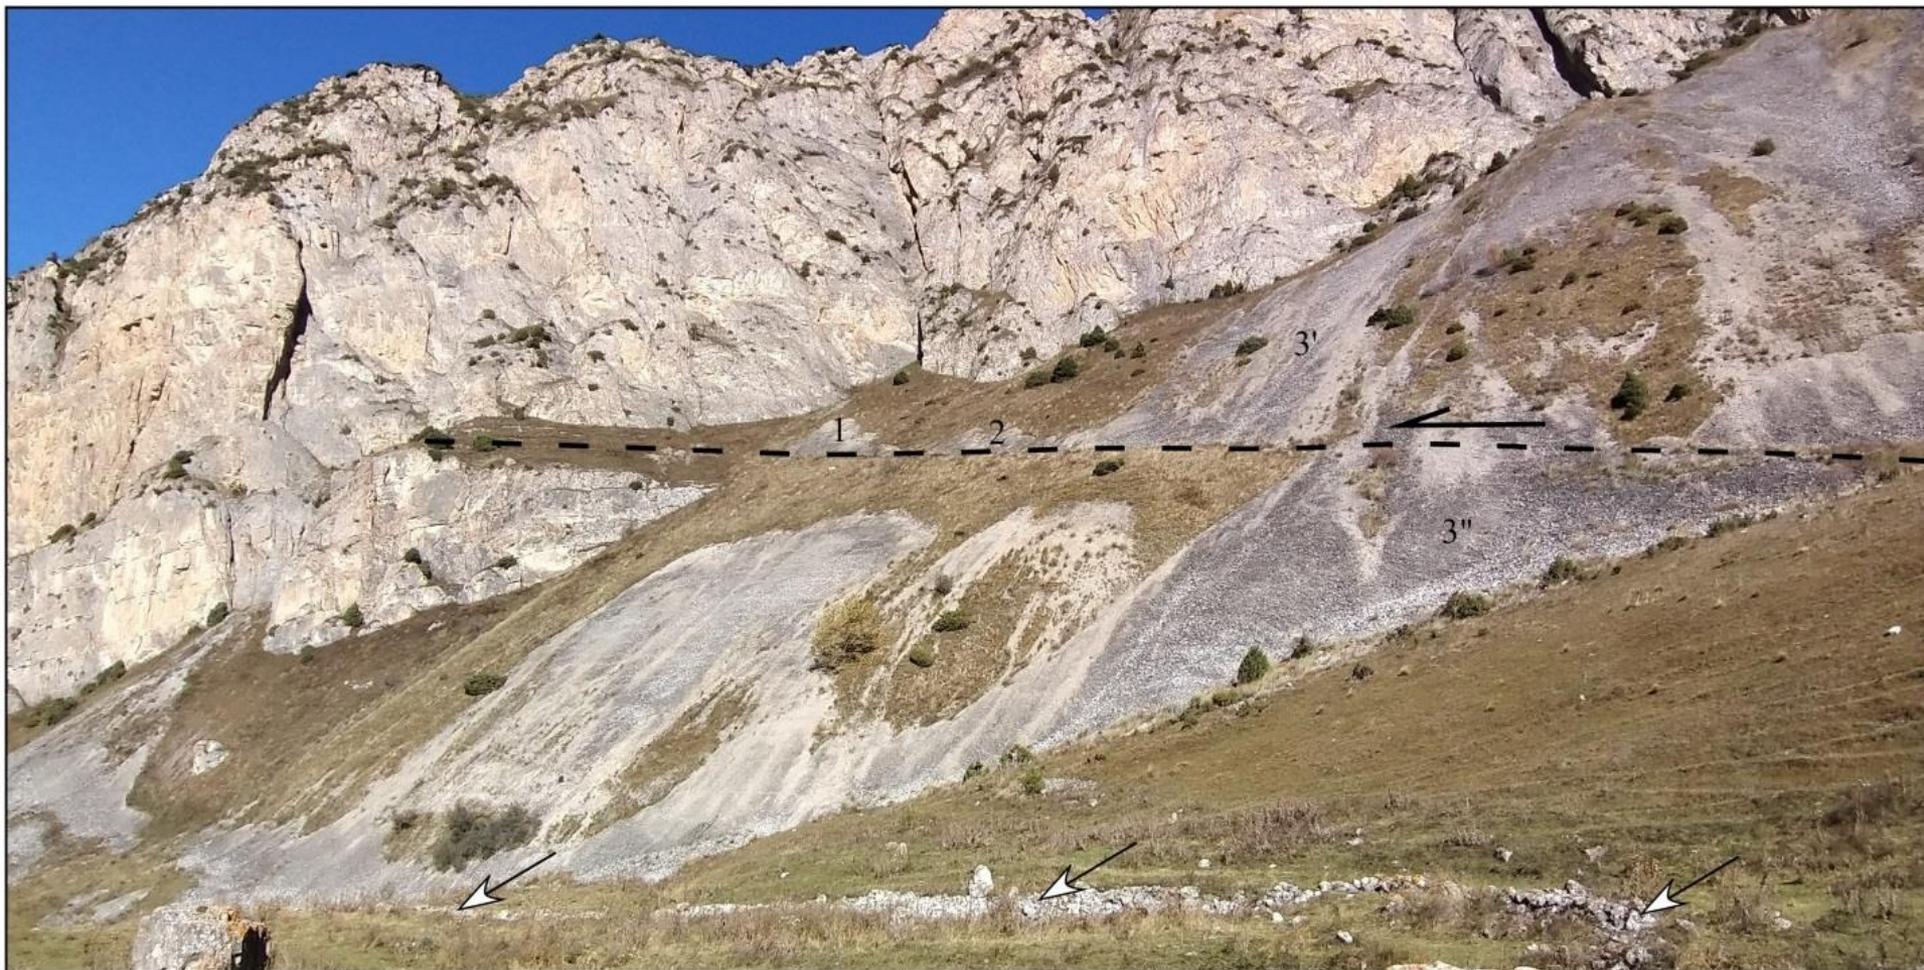
Крутой правый склон долины реки Гизельдон с коллювиальными шлейфами, смещенными по разлому (штриховая линия). Вид на СВ. Здесь и далее наши фотографии 2023 года.

Односторонняя стрелка показывает смещение вдоль разломной плоскости. Цифры нумеруют верхние части осыпей, оканчивающихся в разломной зоне. 3' – верхняя часть значительной осыпи, 3'' – её нижнее продолжение. Наклонные стрелки показывают остатки стены загона для скота. Наша точка наблюдения № 7 на рис. 1.

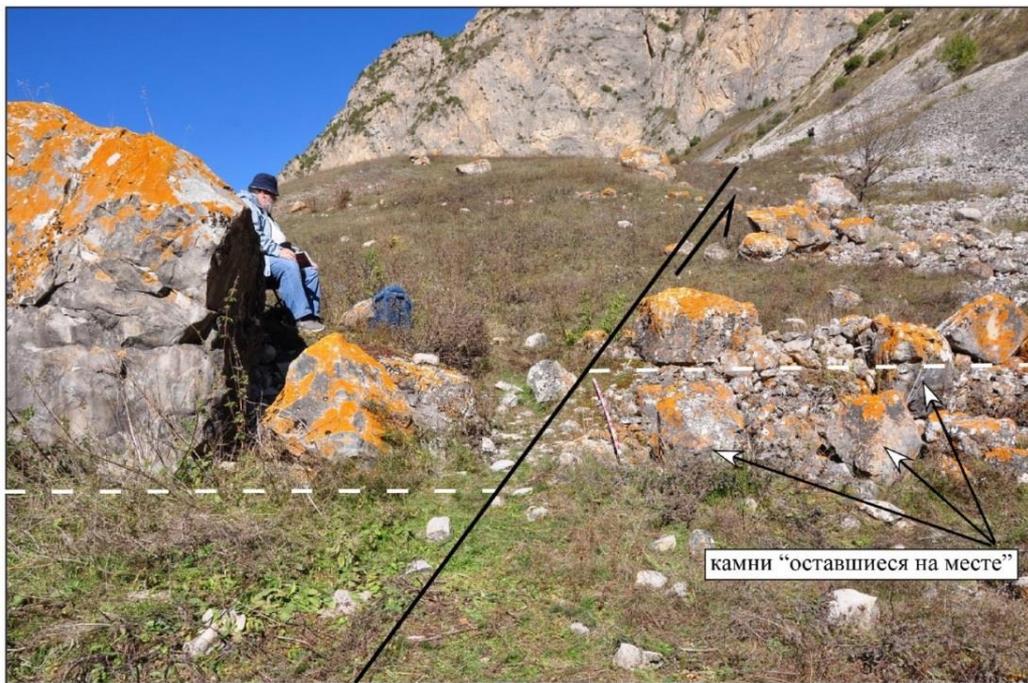
**Каменная дамба-уловитель, построенная поперек сухой ложбины, спускающейся к поселку Цагат Хинцаг. Тело дамбы смещено по разрыву (черная толстая линия). Односторонняя стрелка показывает направление смещения по дизъюнктиву. а) Вид на ССВ. Белая штриховая линия маркирует низ южного фаса дамбы. Мерная лента вытянута на 2 м. б) Вид на запад. Белая штриховая линия показывает северный фас дамбы.**

- Руины поселения Цагат Хинцаг являются свидетельствами сильных сейсмических событий.
- Нами были выявлены:
- разрыв селе-удерживающей дамбы и ее смещение на 2 м по правилу левого сдвига, что дает нам определение местоположения сейсмогенного разрыва и магнитуды сейсмического события  $M=7$ ;

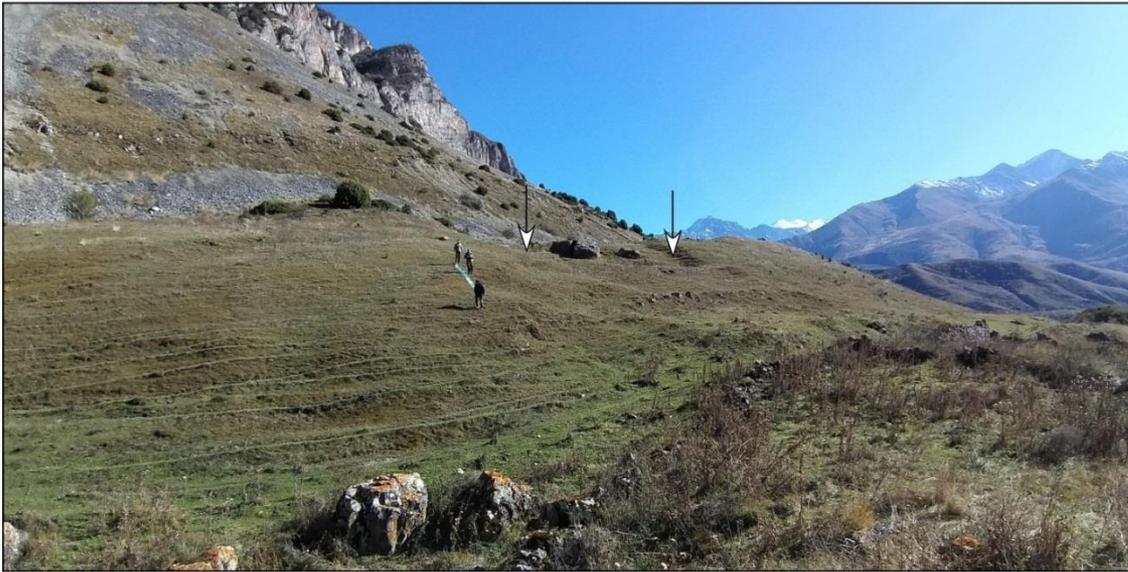
**Грабен СЗ простирания в центральной части оползня. Сопряженные сбросовые плоскости показаны стрелками. Вид на ЮВ.**

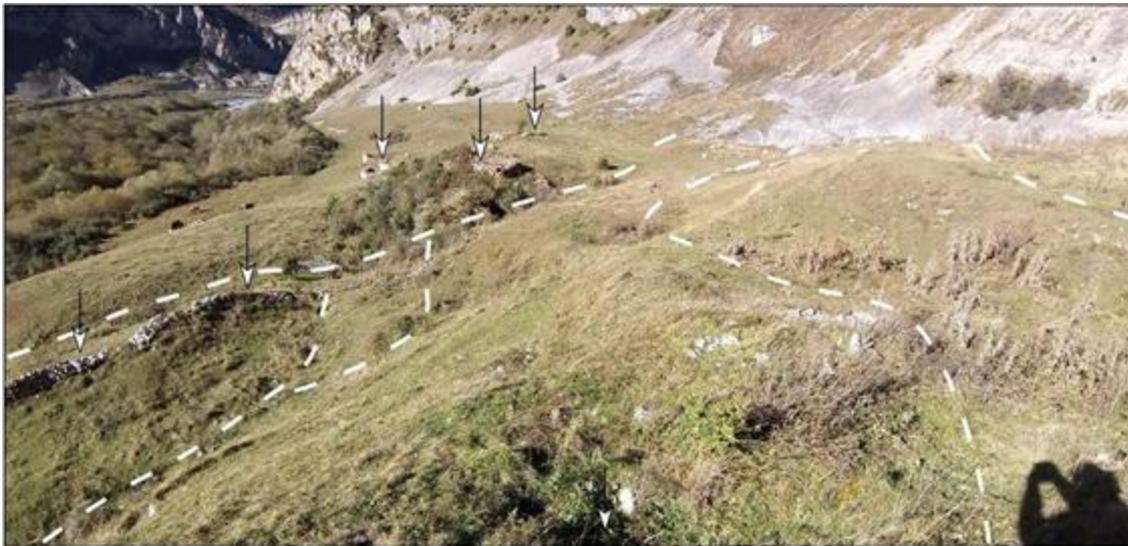
**Заколы (показаны штриховыми линиями) – плоскости отрыва будущих оползней в прибровочной части террасы на правом (восточном) склоне долины реки Гизельдон. Стрелками указаны руины средневековых построек (сельскохозяйственных стен, башен и склепов). Вид на ССЗ**

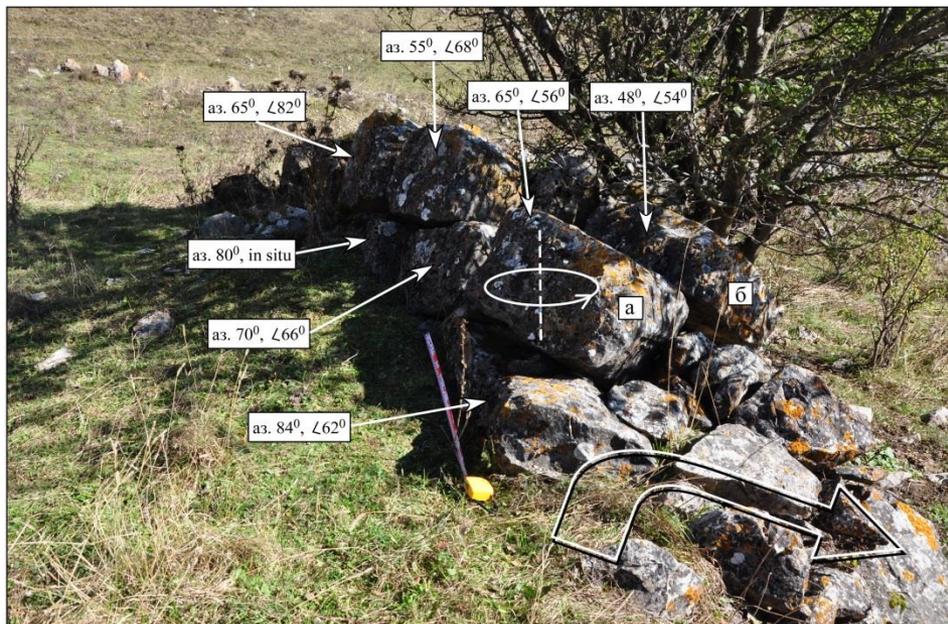
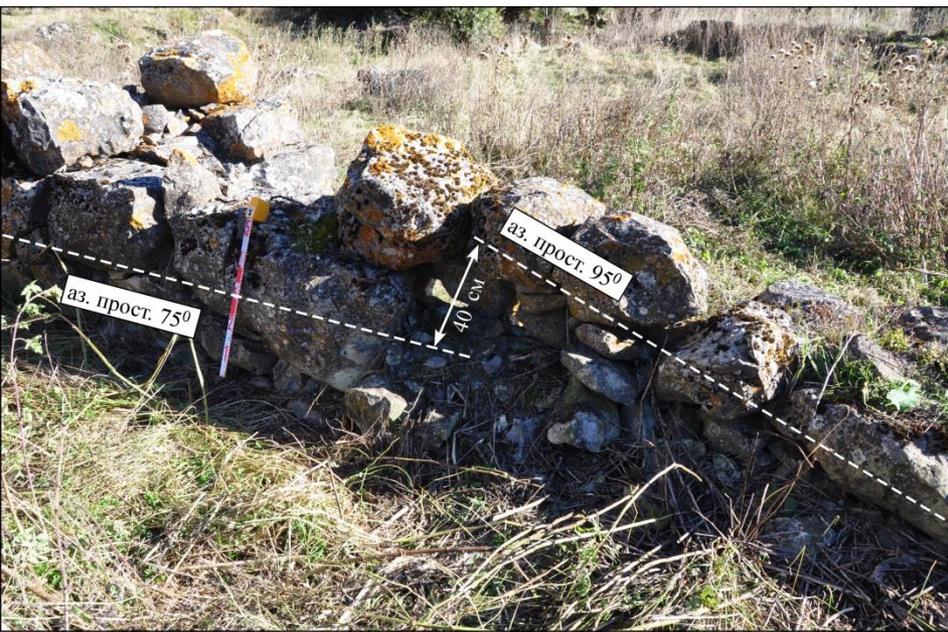
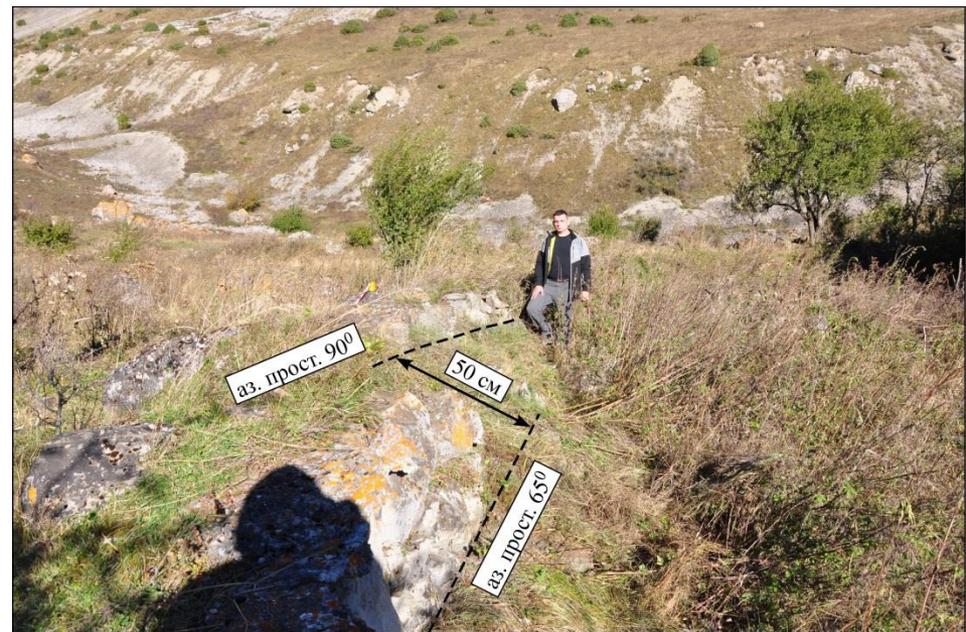
Повороты по часовой стрелке (вокруг вертикальной оси) верхних частей субширотных стен

- деформации углов зданий, повороты субширотных стен по часовой стрелке (вокруг вертикальной оси), повреждения и разрушения погребальных склепов, наклоны и опрокидывание каменных стел, повреждение железных оградок современного облика.

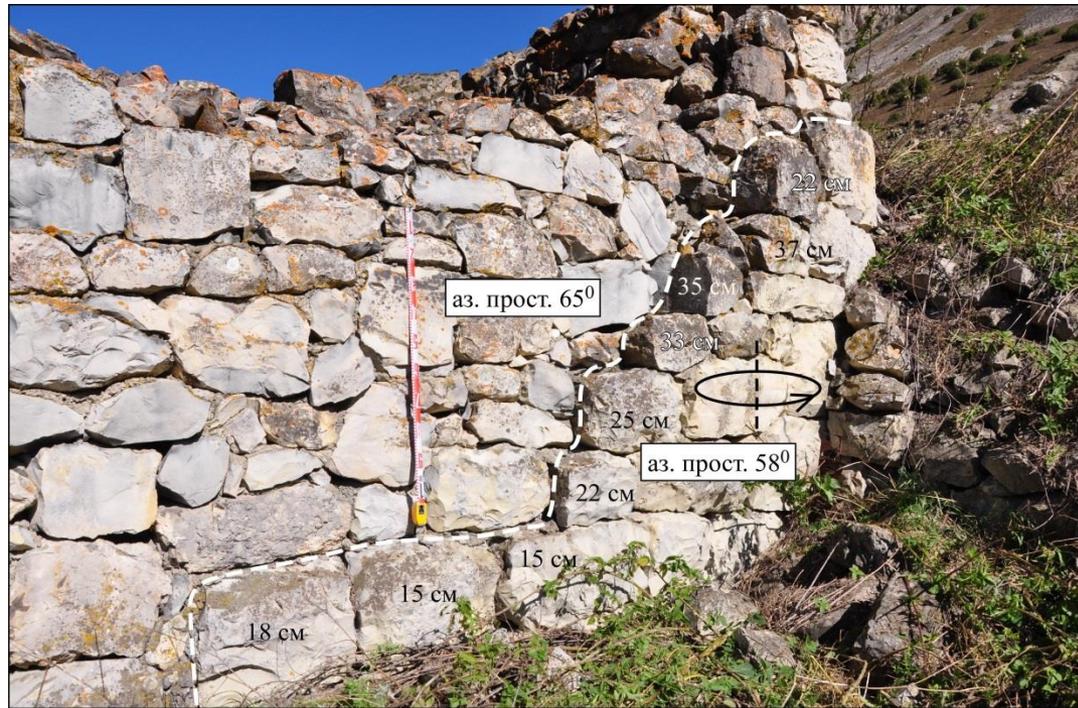
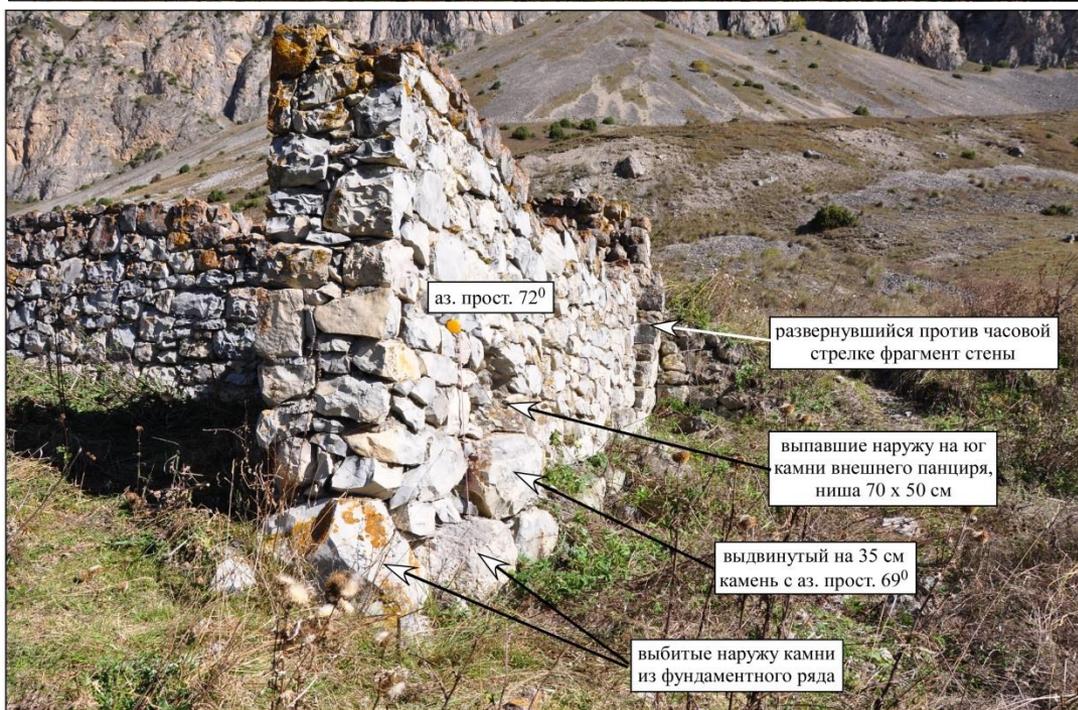
Деформации в углах субширотной стены

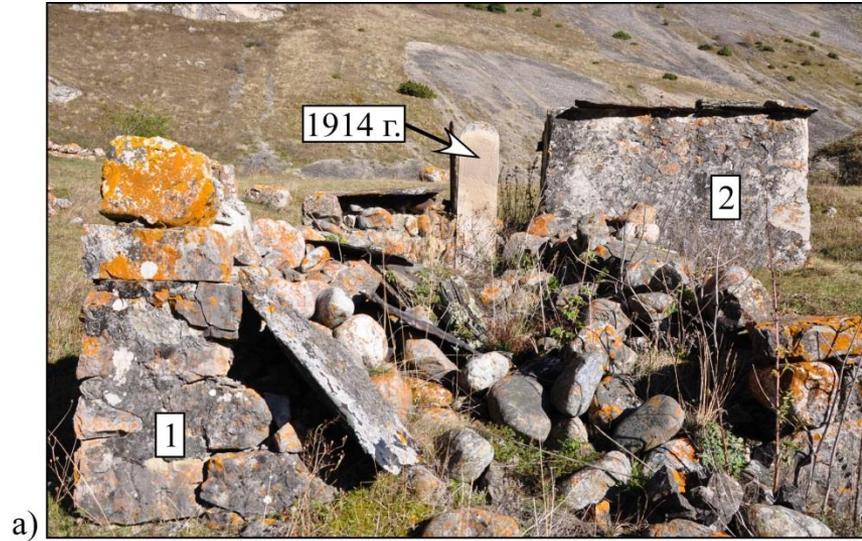
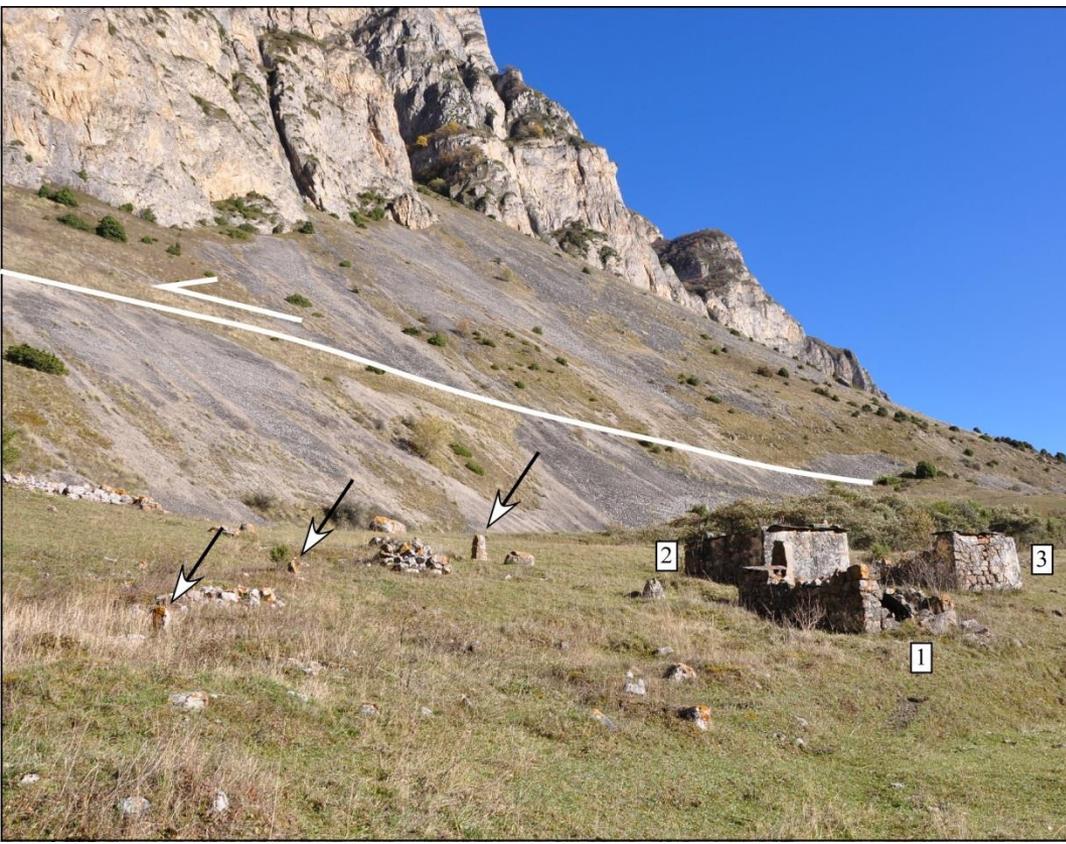
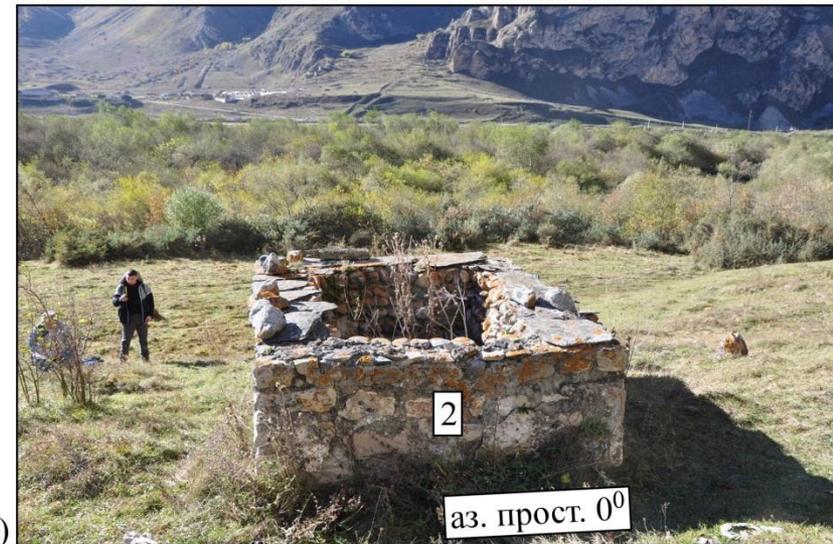
Деформации погребальных сооружений  
(склепов (1-3), стел, оградок). Стела 1914  
года не повреждена

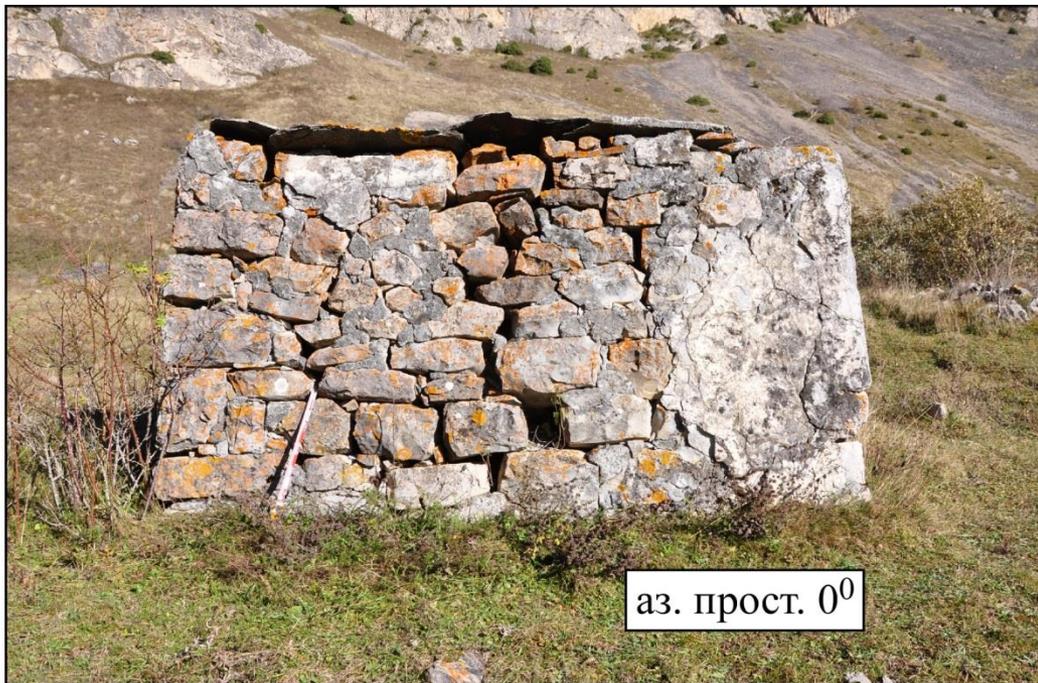
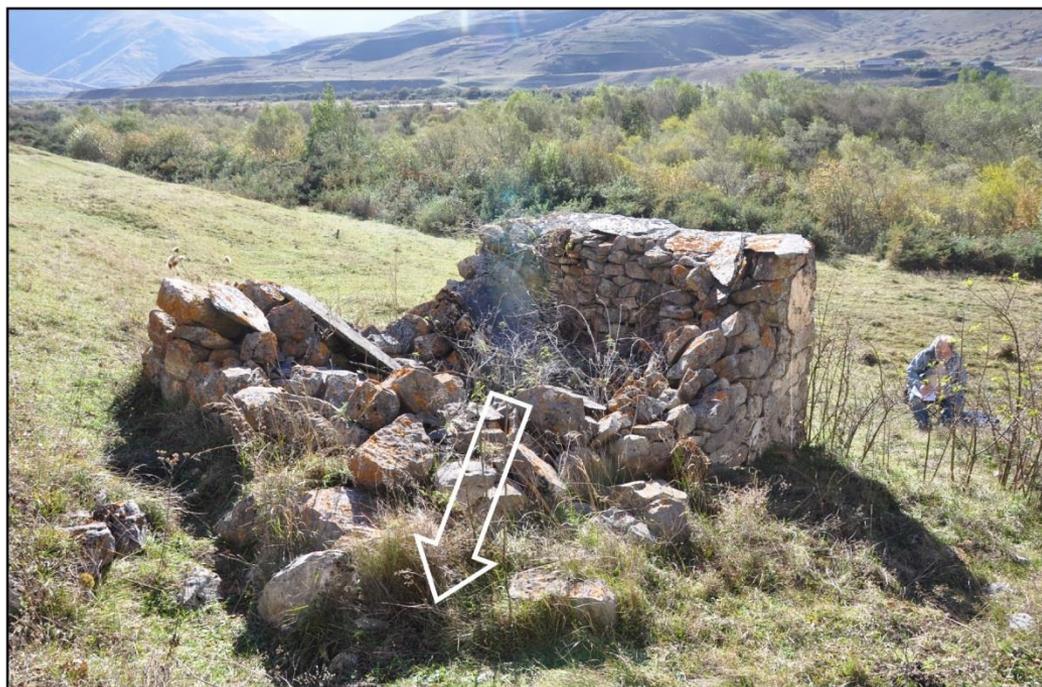
## Деформации склепа 3

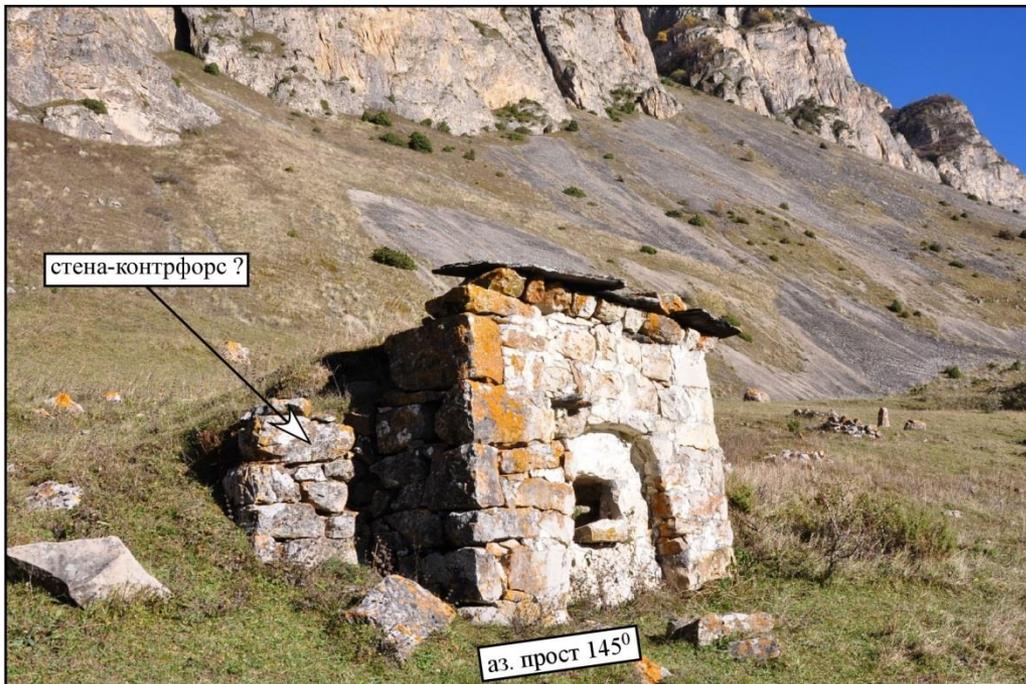
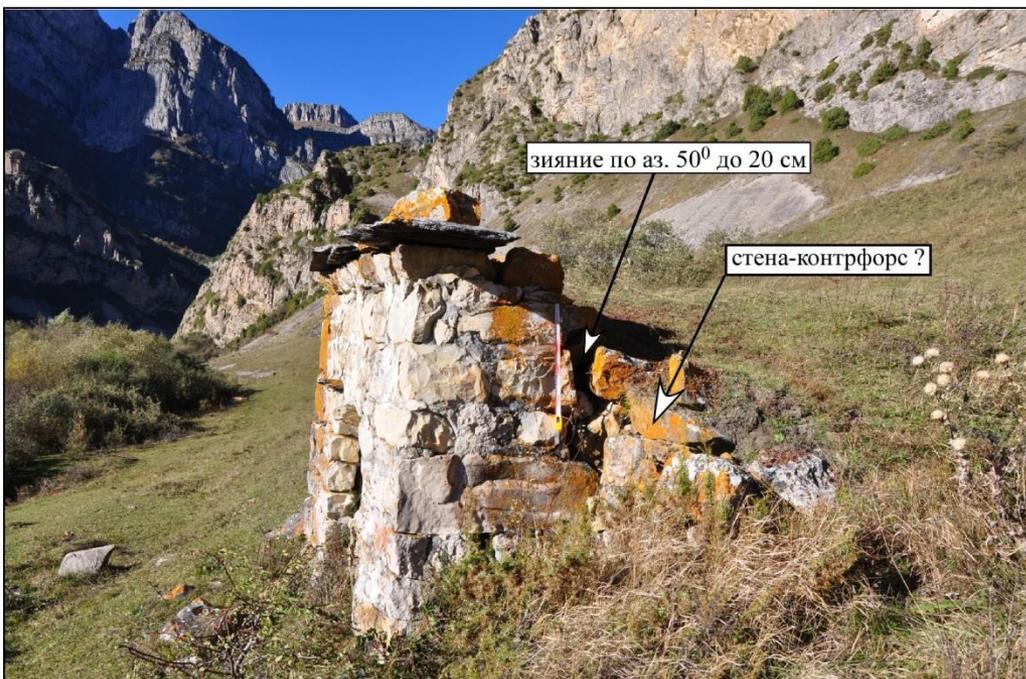
Деформация южного склепа

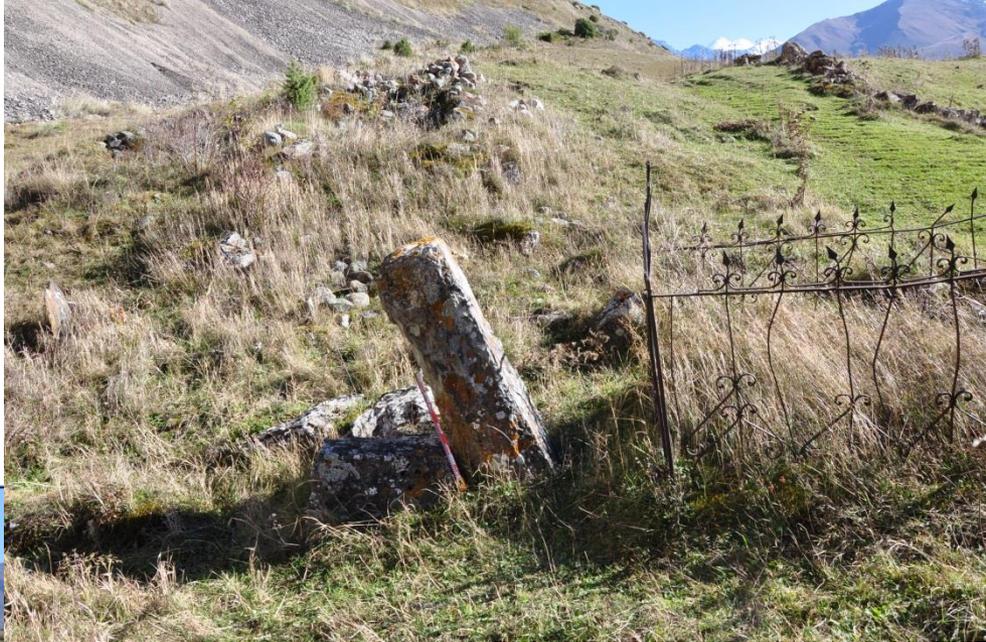
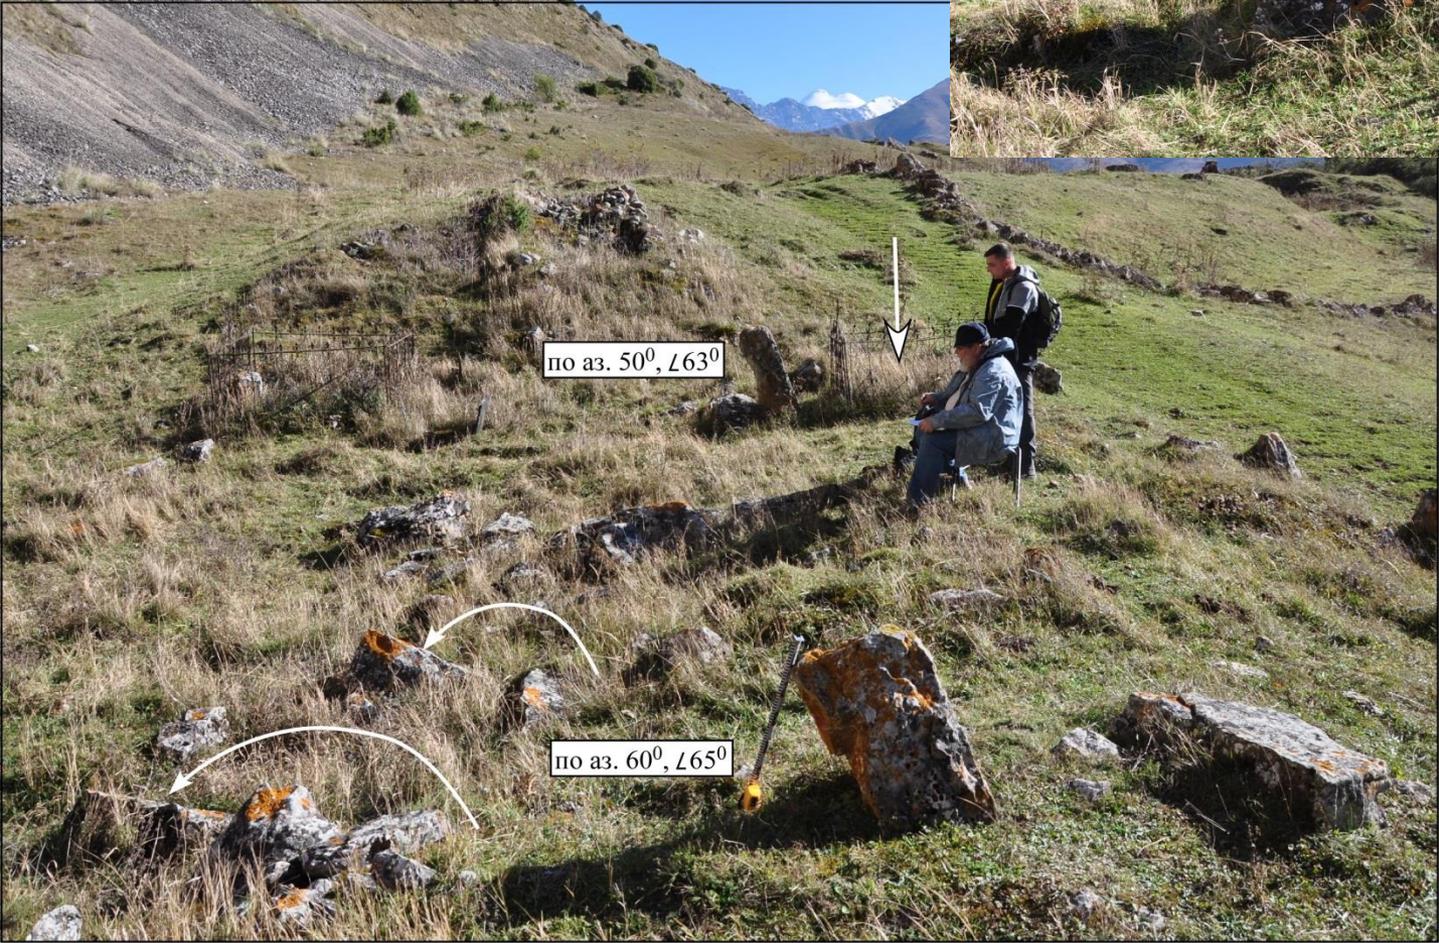
Наклоны и опрокидывание стел в восточном направлении. Деформации железных оградок
